YPF S.A.

MONITOREO DE CALIDAD DE AIRE

Presentación del Monitoreo de Calidad de Aire

Lugar de Muestreo: **RUTA PROV. 45 KM. 2.5 IBICUY - ENTRE RÍOS - CANTERA EL MANGRULLO.**

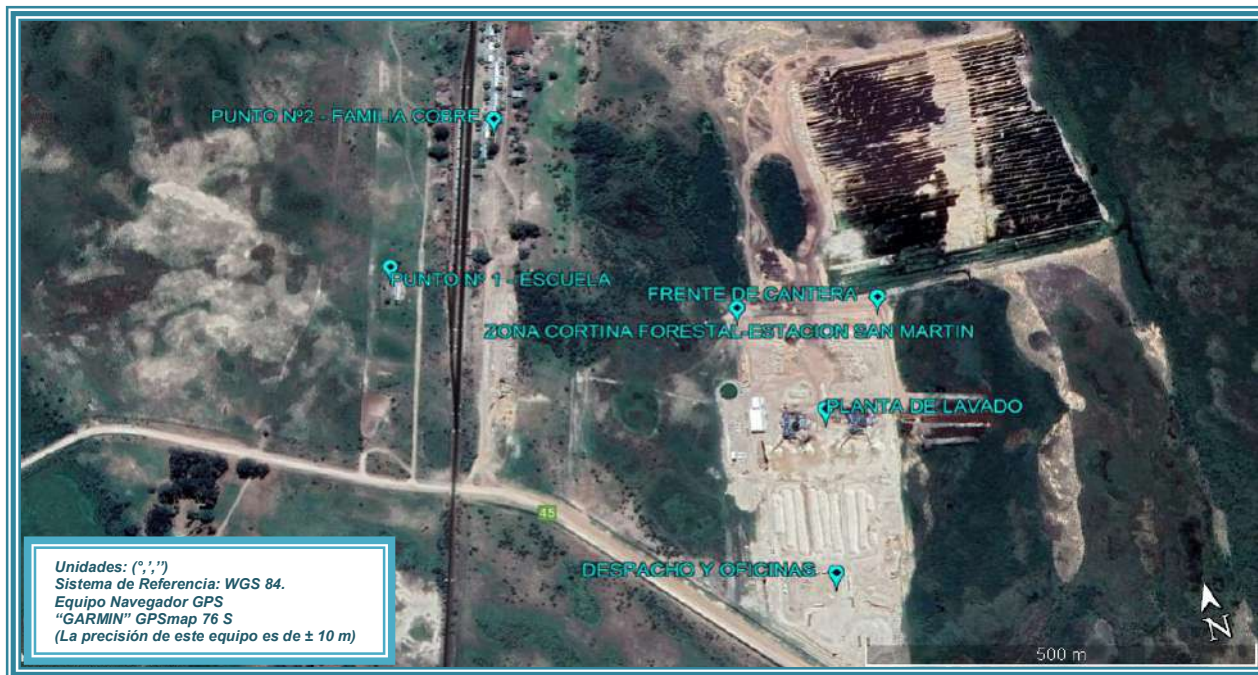
FOTO SATELITAL - YPF S.A.

➤ CALIDAD DE AIRE

Unidades: (°,')
 Sistema de Referencia: WGS 84.
 Equipo Navegador GPS
 "GARMIN" GPSmap 76 S
 (La precisión de este equipo es de ± 10 m)

PUNTOS MONITOREADOS Y COORDENADAS:
